CONFLITOS RELACIONADOS AO USO DA ÁGUA NA BACIA DO RIO APODI-  
MOSSORÓ: A GESTÃO DAS ÁGUAS NO AÇUDE DE LUCRÉCIA (RN)

Dissertação apresentada ao Programa de Pós-graduação em Geografia – PP GEO, da Universidade do Estado do Rio Grande do Norte – UERN, como requisito para obtenção de título de Mestre em Geografia.

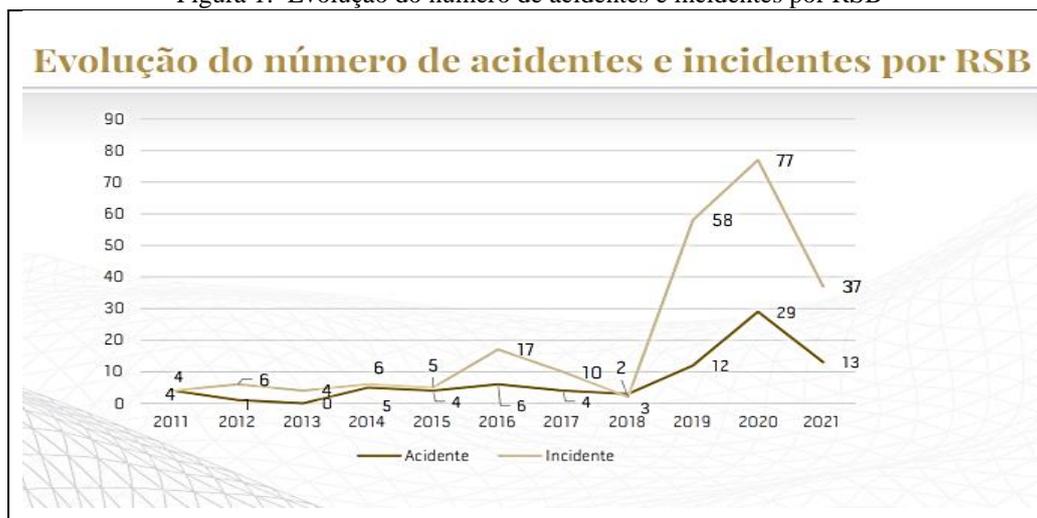
Figura 1: Evolução do número de acidentes e incidentes por RSB

A partir do gráfico elaborado pela ANA, de 2011 a 2020, o número de acidentes em barragens notificados a ANA aumentou de 4 para 13, um aumento de 225% em quase 10 anos. O número de incidentes, por sua vez, de 4 aumentou para 37, aumento alarmante de mais de 825%. Dos acidentes e incidentes dos quais se teve notícia, no ano de 2020 foram registrados 50 casos. E em 2021, 13 acidentes e 37 incidentes.

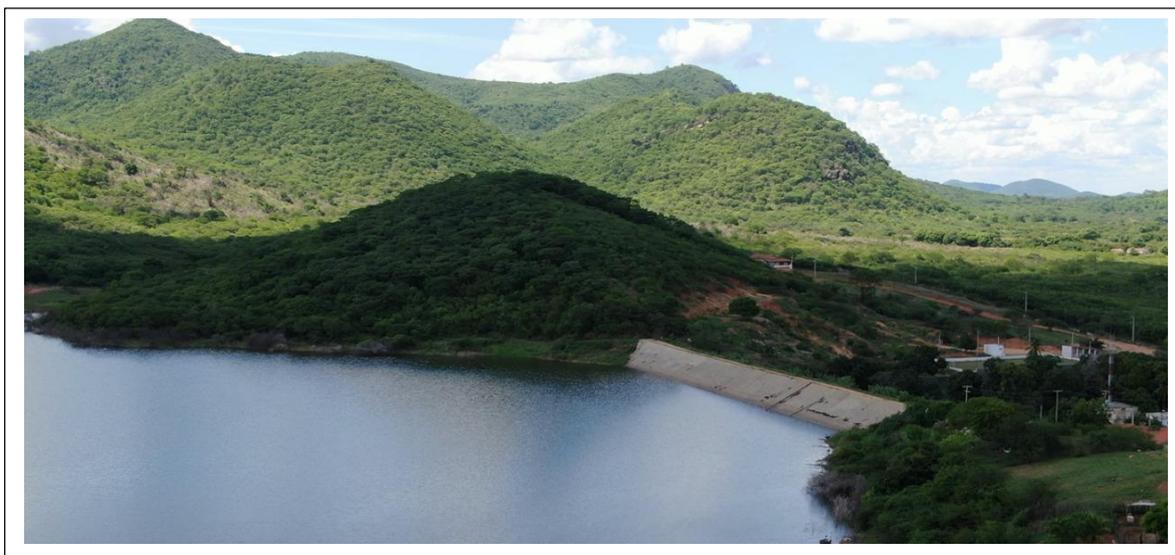
Figura 3 - Vista aérea do Açude Lucrécia, maciço 01

O açude Lucrécia foi construído pelo DNOCS e entregue ao Estado do Rio Grande do Norte em 1934. Sua construção teve como principal objetivo o abastecimento d'água das cidades de Lucrécia, Martins e Frutuoso Gomes e a incrementação da exploração agrícola, através de vazantes e piscícolas para subsistência da comunidade do mesmo nome e conseqüentemente do município (SEMARH, 2020).

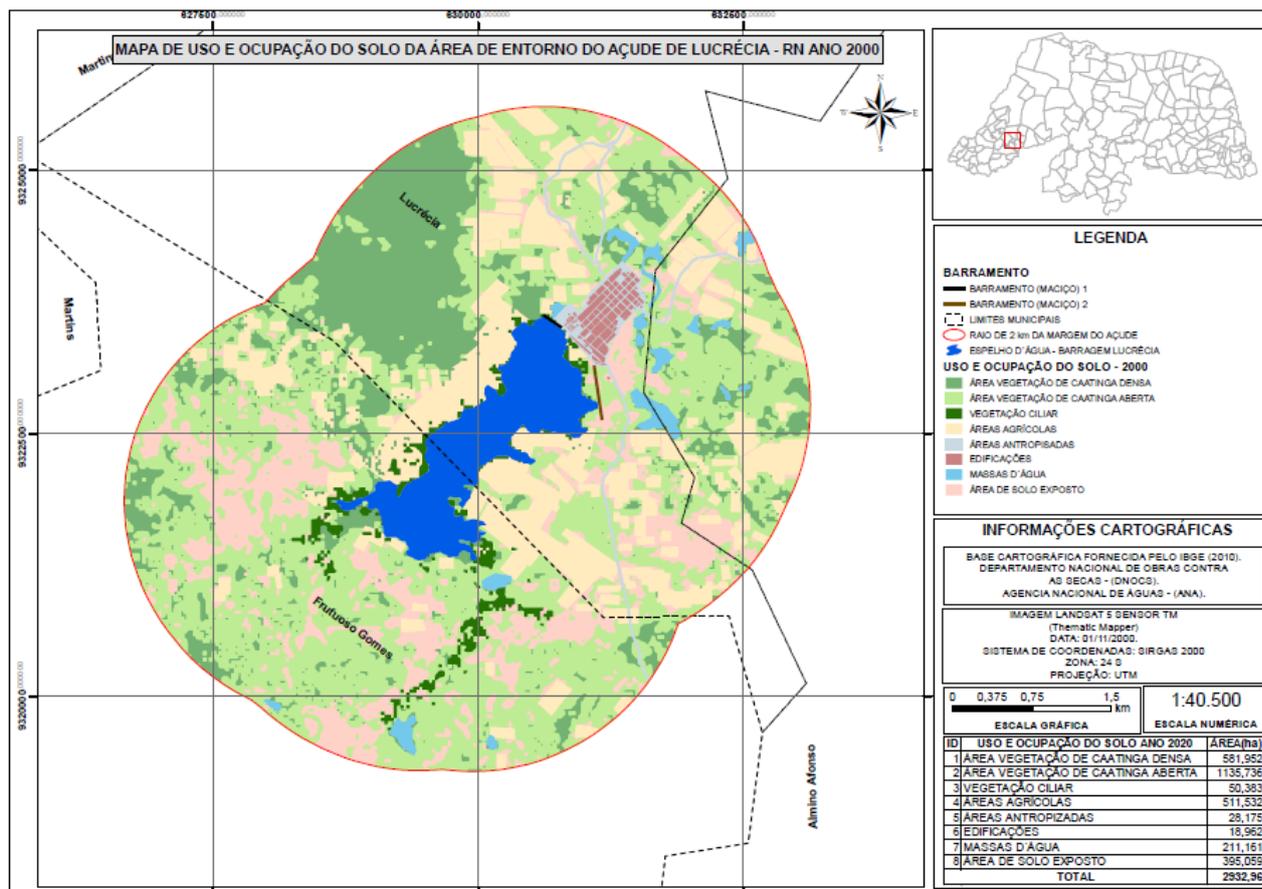
Figura 7: Mapa de uso e ocupação do solo da área do entorno do açude de Lucrécia – RN (2000)

No ano 2000, as áreas no entorno do reservatório eram ocupadas por vegetação caatinga, densa ou aberta, totalizando 1.133.317, 93 ha. A vegetação ciliar ocupava mais de 50 ha da área total. A respeito das áreas antropizadas, 28,175 ha dessas áreas já estavam ocupadas e modificadas, 18,962 ha dessas áreas correspondem as com edificações, seja residências, lojas ou escolas, por exemplo.

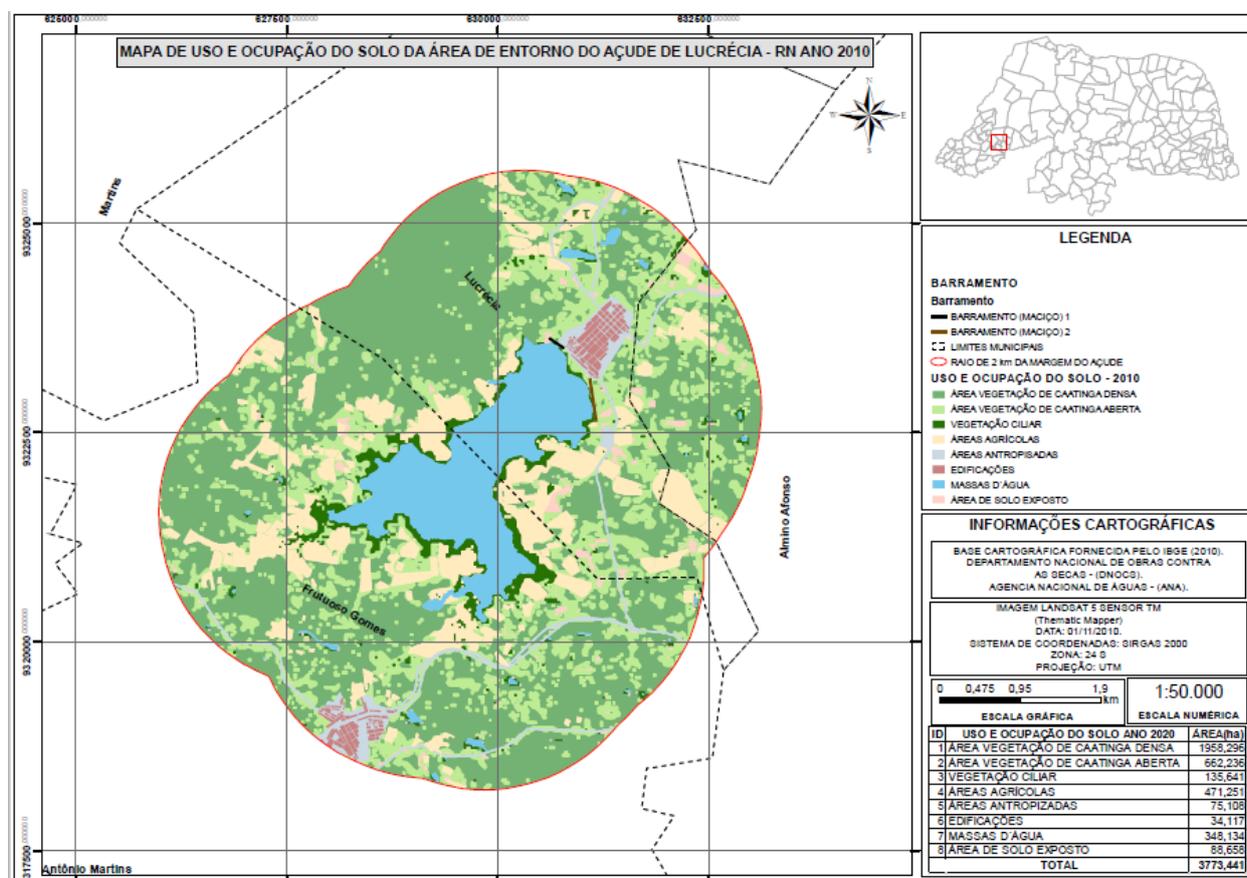
Figura 8: Mapa de uso e ocupação do solo da área de entorno do açude de Lucrécia – RN (2010)

Através do mapa, é possível perceber que em 2010 houve aumento significativo das vegetações de caatinga, densa e aberta, e a diminuição das áreas destinadas para uso agrícola (- 40, 281 ha). Isso se deu em razão do período de escassez na região onde houve a diminuição da água para irrigação, influenciando diretamente a produção dessas áreas, dando espaço à vegetação natural.

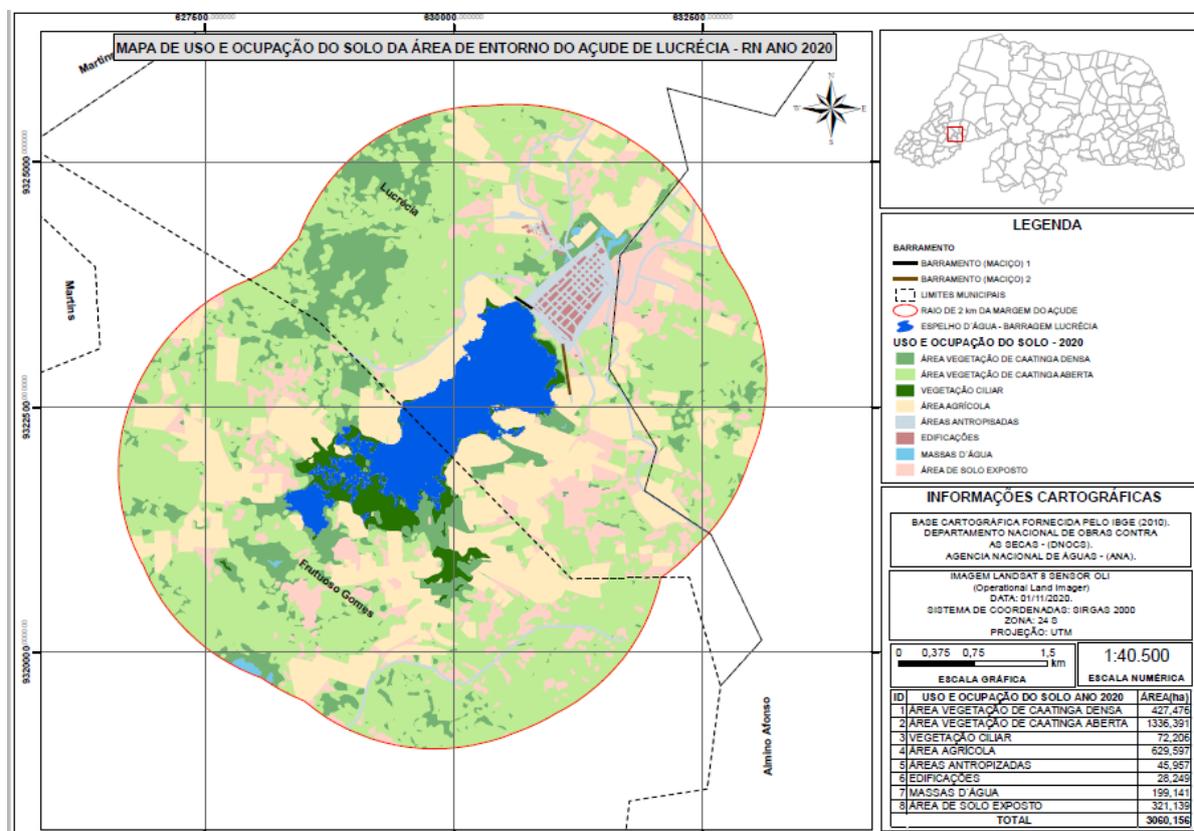
Figura 9: Mapa de uso e ocupação do solo no entorno do Açude de Lucrécia – RN (2020)

De acordo com o mapa de uso e ocupação do solo no ano de 2020, houve um aumento significativo de áreas destinadas à agricultura, totalizando 158,346 ha. O que chama atenção, visto que houve a diminuição da disponibilidade hídrica devido à redução crítica do volume de armazenamento do reservatório, de acordo com o monitoramento realizado pela ANA, a partir do mês 08 de 2015, o açude passou de 0,21 do seu volume total, zerando no mês 11 do mesmo ano (monitoramento de 27/11/2015), permanecendo assim até 07/04/2018, subindo para o volume de 0,39hm<sup>3</sup>. A medição realizada pela ANA em 08/11/2020, o reservatório já apresentava 7,37hm<sup>3</sup> de volume hídrico, totalizando 29,78% de sua capacidade total.

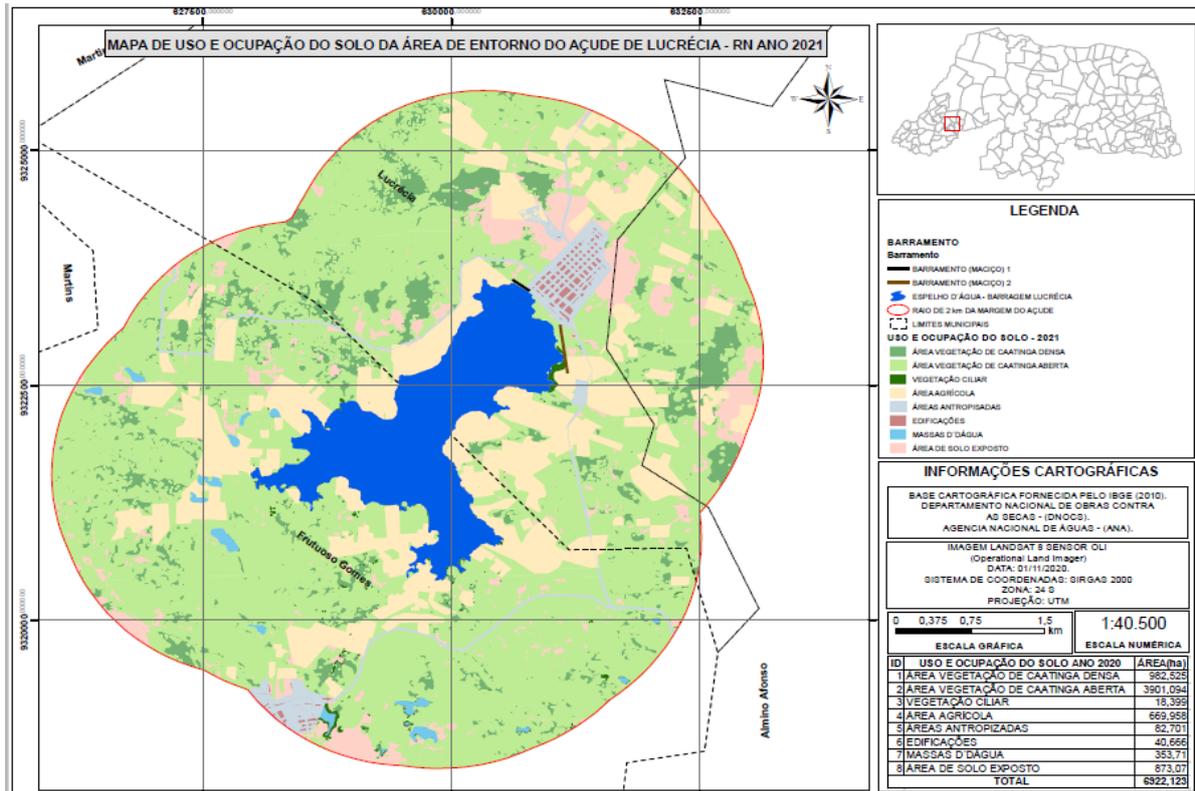
Figura 10: Mapa de uso e ocupação do solo da área do entorno do açude de Lucrécia – RN (2021)

Já no ano de 2021, ano estudado nesta pesquisa, percebe-se novamente o aumento do volume hídrico do reservatório. Em 07/05/2021, de acordo com sistema de acompanhamento da ANA, o reservatório contava com 9,06hm<sup>3</sup> (36,61%) do seu volume. Em 24 dias, no dia 31/05/2021, o mesmo apresentou aumento de 6,07hm<sup>3</sup>, subindo para 61,13% do seu volume total e, momento que marcou maior tensão entre os envolvidos onde, em 10/12/2021, o Açude Lucrécia, de acordo com dados da ANA, atingiu 93,66% do seu volume total, com 23,18 milhões de metros cúbicos. Com as aberturas das comportas, o reservatório diminuiu seu volume para 39,35%, com volume de 9,74hm<sup>3</sup>.

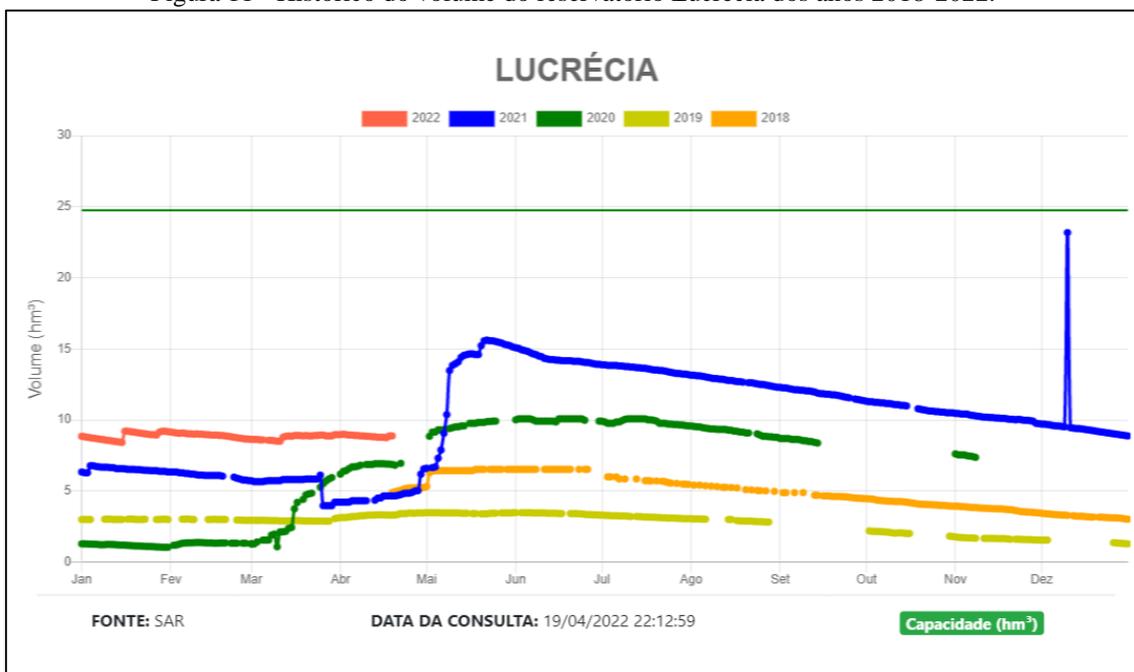
Figura 11 - Histórico do volume do reservatório Lucrécia dos anos 2018-2022.

A figura a seguir representa o volume do reservatório Lucrécia de 2018 até abril de 2022 elaborado pelo Sistema de Acompanhamento de Reservatórios - SAR da Agência Nacional de Águas (ANA).

No ano de 2018, o reservatório que comporta mais de 27 milhões de metros cúbicos possuía, de acordo com o monitoramento do mês de abril, 5 milhões e, no final dezembro caiu para 3 milhões de metros cúbicos, de acordo com SAR.

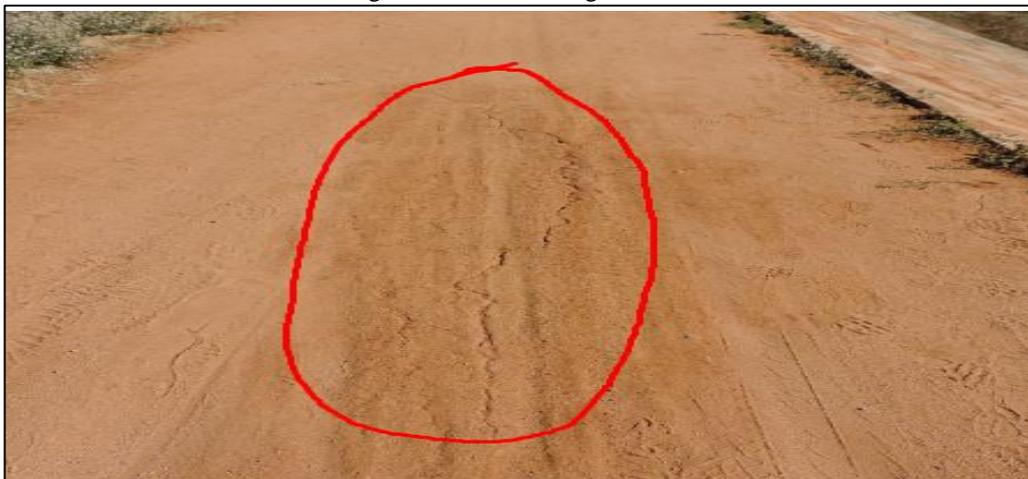
Figura 12: Trincas longitudinais

A partir dos relatórios, foi constatado que as estruturas do açude estavam bastante conservadas, principalmente levando em consideração o tempo de existência do mesmo e as reformas feitas anteriormente. Entretanto, em algumas partes da estrutura do açude havia trincas com grande abertura, avarias, anomalias causadas por corrosões e oxidações, necessitando de recomposição devido ao risco eminente de colapso do ponto de vista estrutural (RW-ENGENHEIROS CONSULTORES, 2020).

A barragem Açude Lucrecia, na opinião do painel de segurança de barragem, apresenta situações de risco para a estrutura dos maciços de terra principal e auxiliar, segundo as análises de estabilidade e segurança. Essa situação está deteriorada devido à falta de manutenção preventiva, conservação e correção de problemas advindos do desgaste natural da barragem após 86 anos desde a sua implantação. As intervenções realizadas em 2018-2019, devido à falta de atendimento às especificações de projeto não contribuíram em melhoria em suas condições de segurança. Para tanto, serão necessárias ações de reconstrução e construção estruturais (PAINEL DE SEGURANÇAS DE BARRAGENS, 2020, p.3).

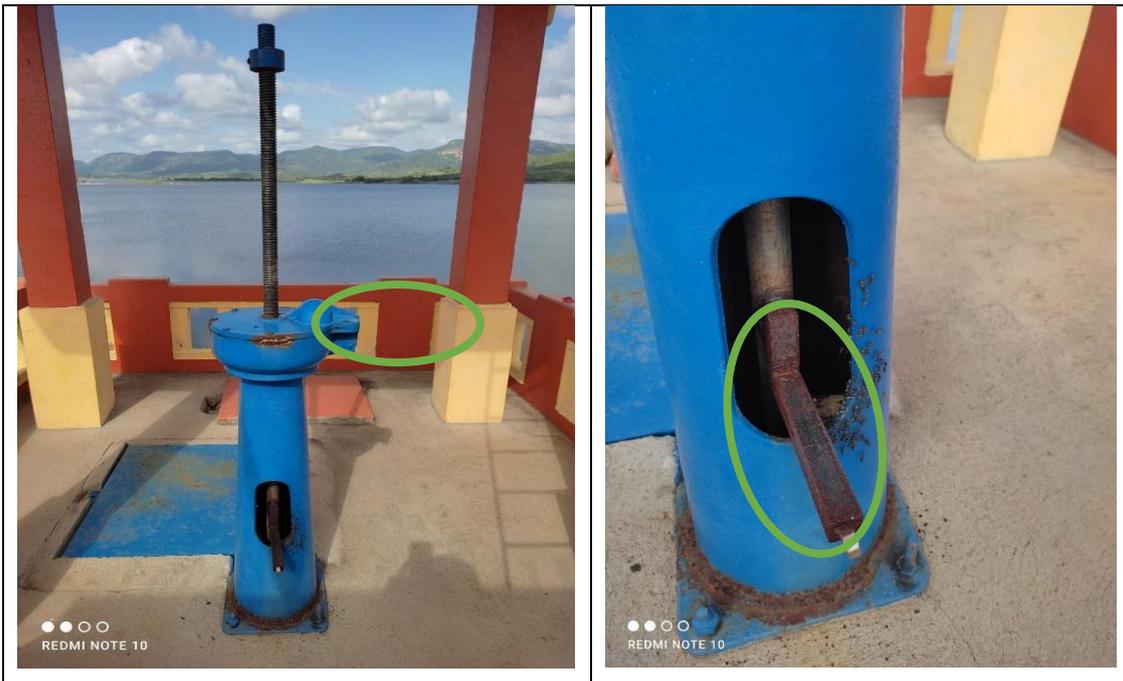
Figura 14: Haste de controle removida; Figura 15: Ferro soldado para impedir movimentação na comporta.

Houve dificuldade de entendimento de parte da comunidade local que, por temerem a escassez hídrica e o esvaziamento do açude, passaram a interferir na medida de abertura das comportas adotada. Como apresentado em reunião pelo representante da SEMARH, onde, ao abrirem as comportas, integrantes da comunidade tornavam a fechá-las sem autorização do responsável legal, neste caso, o Estado, por discordarem da instabilidade das estruturas. Para manter as medidas adotadas, além do portão de controle do posto da tomada d'água (Figura 13), a parede do reservatório foi isolada, foram retirados dois controles das comportas (Figura 14) e foi soldado uma parte de ferro para impossibilitar o fechamento da mesma (Figura 15).

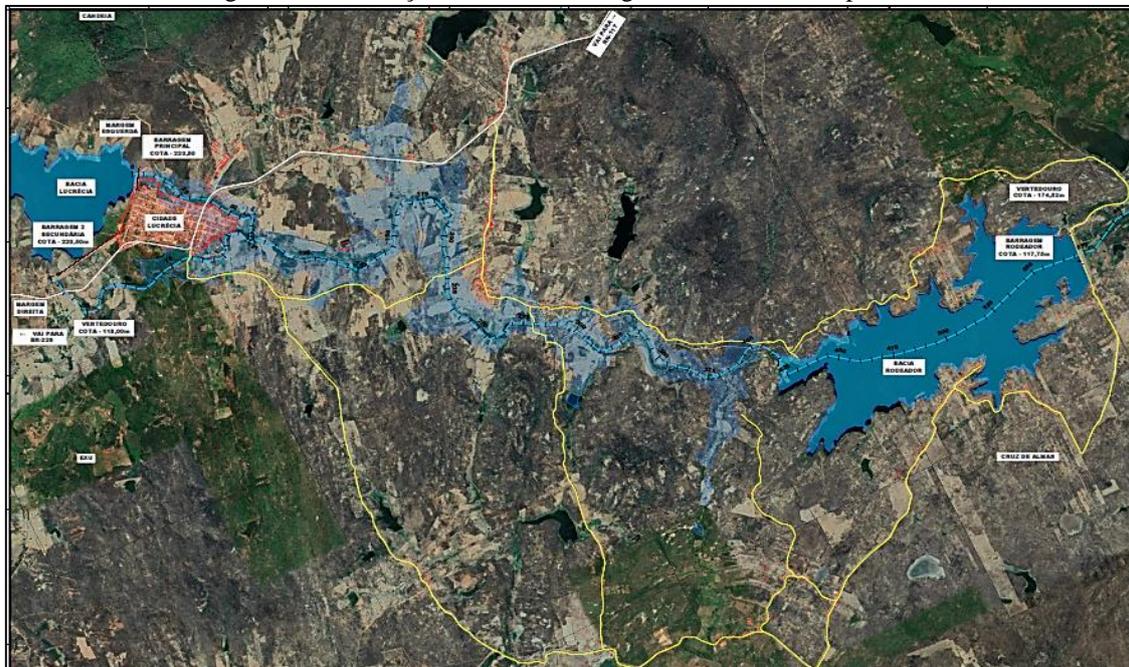
Figura 16 - Simulação de alcance das águas em caso de rompimento.

destruição seria imenso. Atingindo imediatamente Lucrécia que fica a jusante e residências num raio de quilômetros (Figura 16). As medidas corretivas urgentes adotadas são para garantir a segurança do barramento e das comunidades a jusante.

Em vermelho é destacado o município de Lucrécia, o tracejado azul é o curso dos rios barrados e em azul, a mancha de inundação. Esta simulação feita com base no açude cheio, em seu volume total, segundo Carlos Nobre, mas, é indiscutível que o rompimento da barragem, em qualquer que seja o volume apresentado, resultará em inúmeros impactos, sociais, econômicos e ambientais.

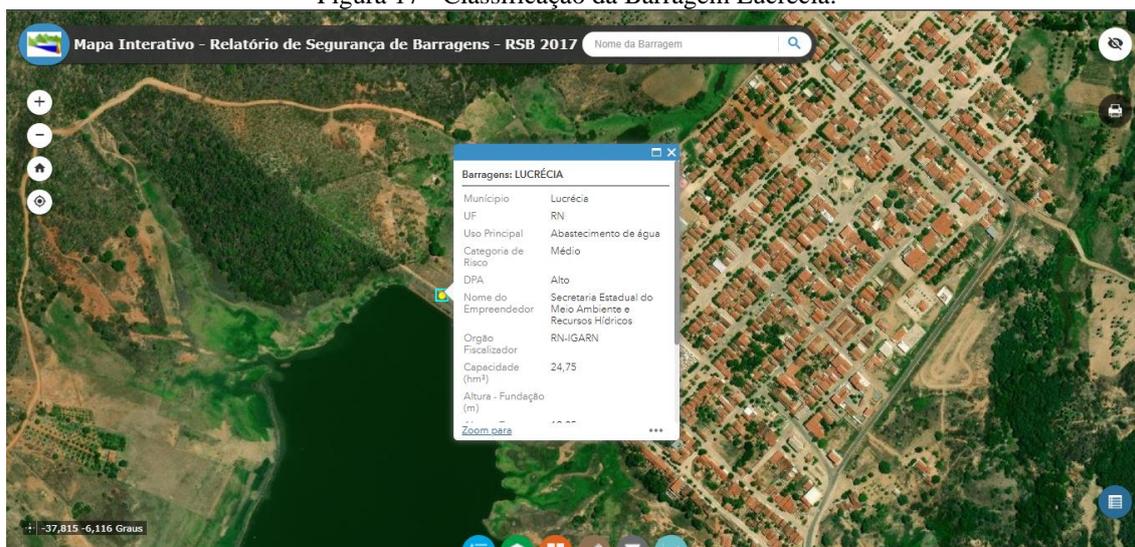
Figura 17 - Classificação da Barragem Lucrécia.

O Mapa Interativo disponibilizado no site do SNIRH que apresentou Relatório de Segurança de Barragens – RSB 2017, a Barragem Lucrécia foi classificada como de risco médio e DPA alto, como mostra a figura 17:

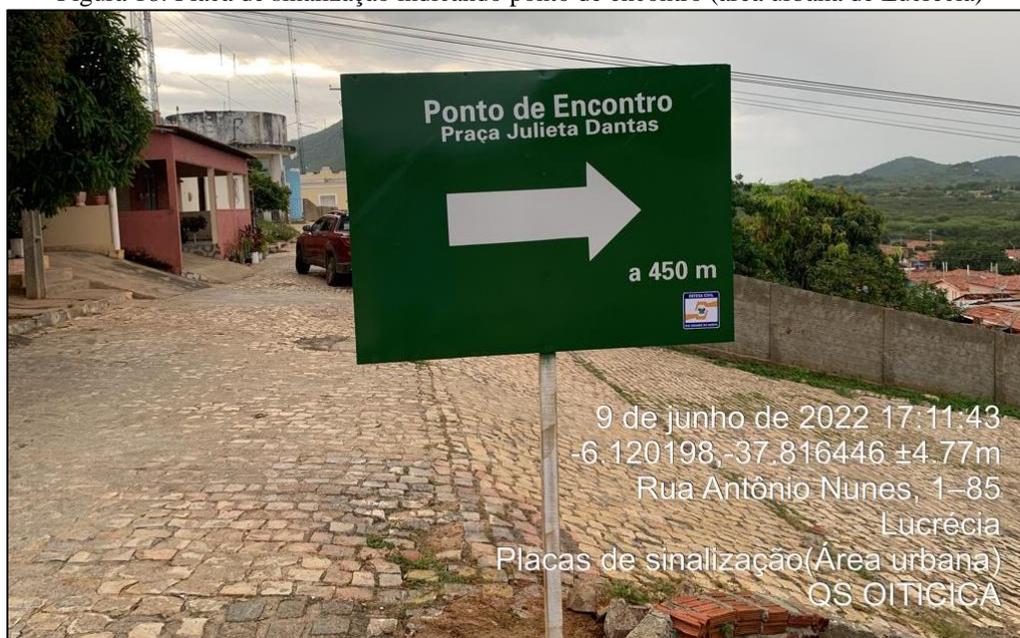
Figura 18: Placa de sinalização indicando ponto de encontro (área urbana de Lucrécia)

O Plano inclui meios de alerta a comunidade e aos órgãos de segurança pública, nos municípios e comunidades que seriam afetadas diretamente, caso o rompimento ocorresse, dessa forma, de acordo com o PAE foram instaladas placas de sinalizações na área urbana e nas rurais indicando os pontos de encontros (figura 18), placas com orientações e telefones úteis, como por exemplo: defesa civil, corpo de bombeiros, polícia militar, prefeitura municipal e IGARN bem como sistemas de alerta com sirenes automatizadas (sendo 5 em Lucrécia e 2 por comunidade rural), alarmes domésticos, alarmes públicos com megafones, mensagens de rádio e televisão, aviso porta a porta e alerta por mensagens de texto com uso de telefonia móvel.
